Reporte Preliminar

#ICE - FORMAÇÃO DE GELO

#LOC-I - PERDA DE CONTROLE EM VOO

ATR 72-212A (500)

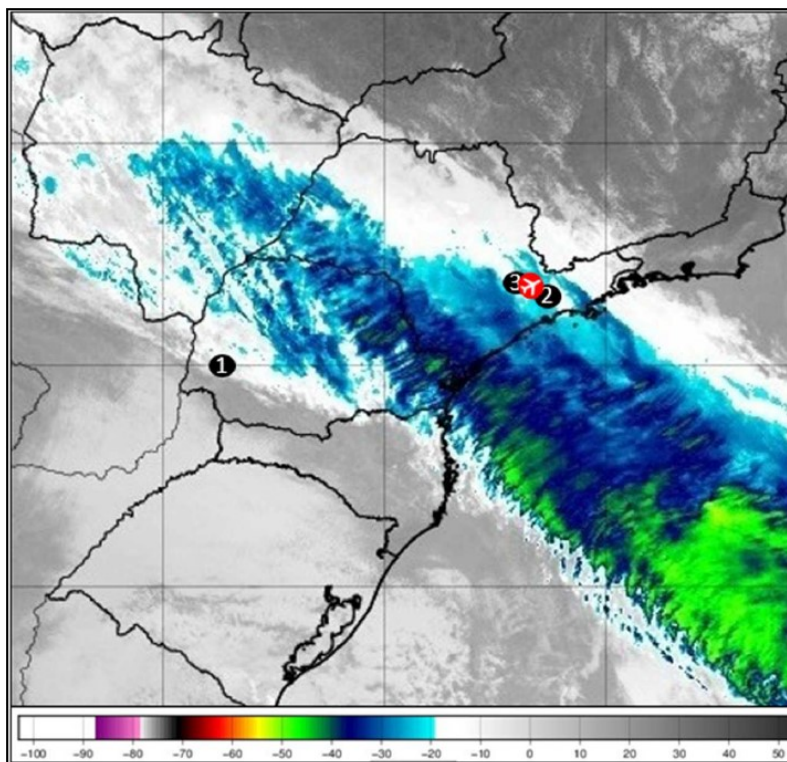
Figura 23 - Imagem de satélite do GOES-16. Em "1", o Aeródromo de SBCA, em "2" o Aeródromo de SBGR e em "3" o Aeródromo de SBKP. No círculo vermelho, o local da ocorrência aeronáutica. Fonte: adaptado do Centro de Previsão de Tempo e Estudos Climáticos (CPTEC).

Essas nuvens formaram-se do avanço de uma frente fria, que estava associada a um centro de baixa-pressão localizado no oceano Atlântico, na altura do litoral de Santa Catarina (SC).

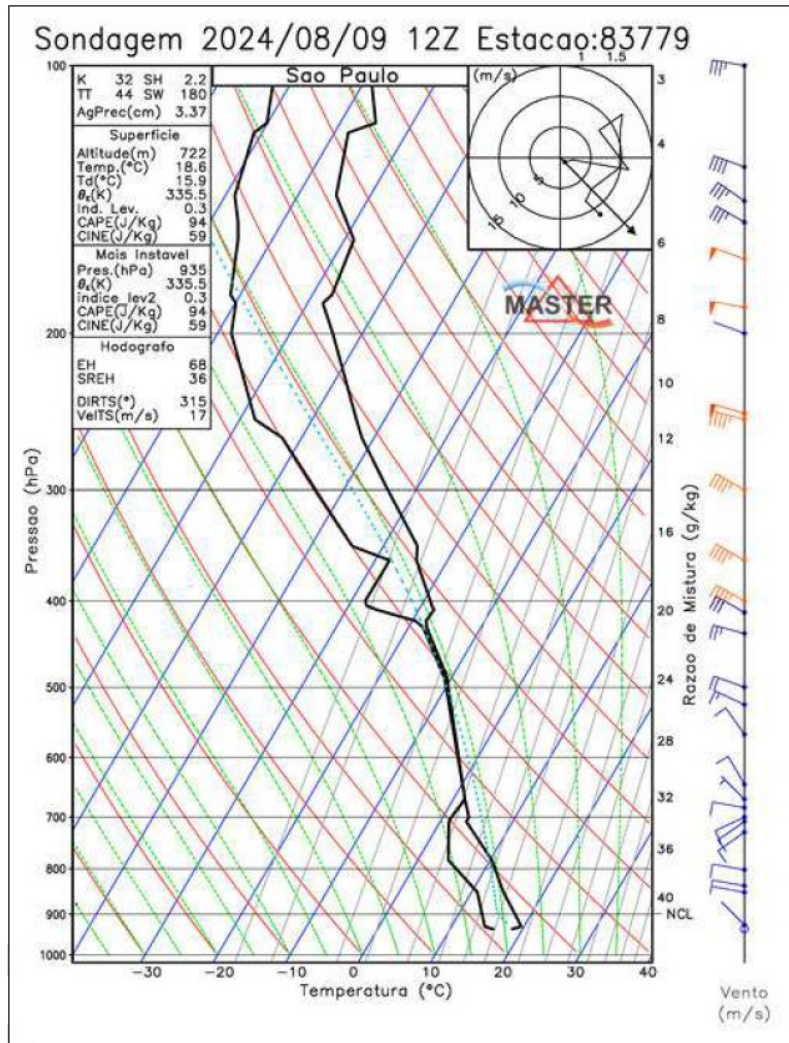
Os dados da sondagem da EMA de SBMT indicavam que a atmosfera estava muito úmida ($T - T_d < 2^\circ\text{C}$ e a razão de mistura $> 1\text{g/kg}$) em níveis médios, entre 670 hPa (FL110) e 420 hPa (FL230), evidenciando a presença de muita nebulosidade com grande espessura.

Uma vez que a temperatura do ar somente atinge a isoterma de 0°C no nível de 650 hPa (FL120), tem-se então a Formação de Gelo em Altitude (FGA) severa entre o FL120 e 230. O vento no FL170 predominava de Oeste (W) com 46 kt e a temperatura do ar era de -9°C . Identificou-se um vento máximo (corrente de jato) de W e velocidade de 100 kt em torno de 250 hPa (FL340), conforme a Figura 24.

Figura 24 - Diagrama Skew-T log-p com dados de ar superior da sondagem de SBMT, das 12h00min (UTC), do dia 09AGO2024.

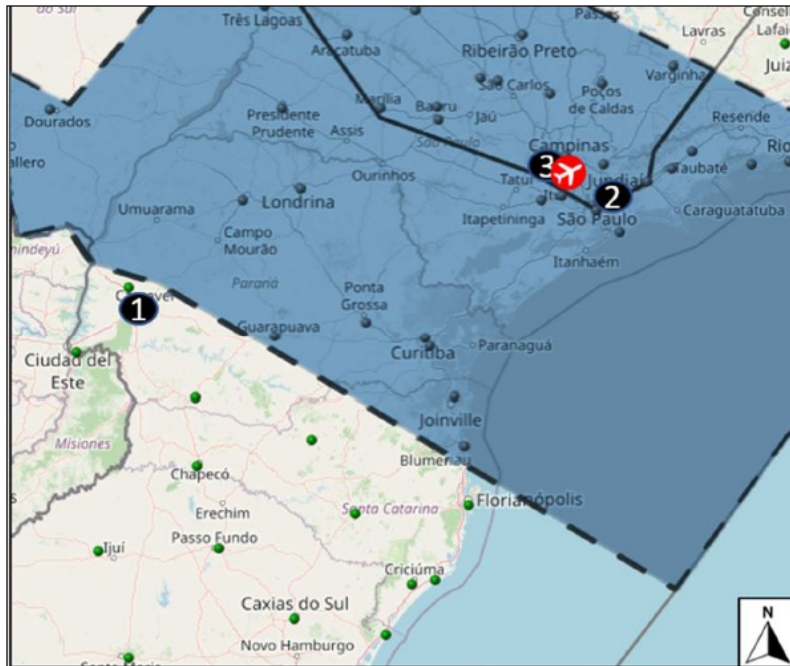
Figura 25 - Áreas das mensagens SIGMET de FGA severa emitidas para a FIR-CW e FIR-BS em hachurado azul. Em "1", o Aeródromo de SBCA, em "2" o Aeródromo de SBGR e em "3" o Aeródromo de SBKP. No círculo vermelho, o local da ocorrência aeronáutica.

As referidas mensagens SIGMET previam a ocorrência de FGA severa (SEV ICE), com base no FL120 e topo no FL210, sem movimento aparente e sem mudança de intensidade, conforme apresentado abaixo:

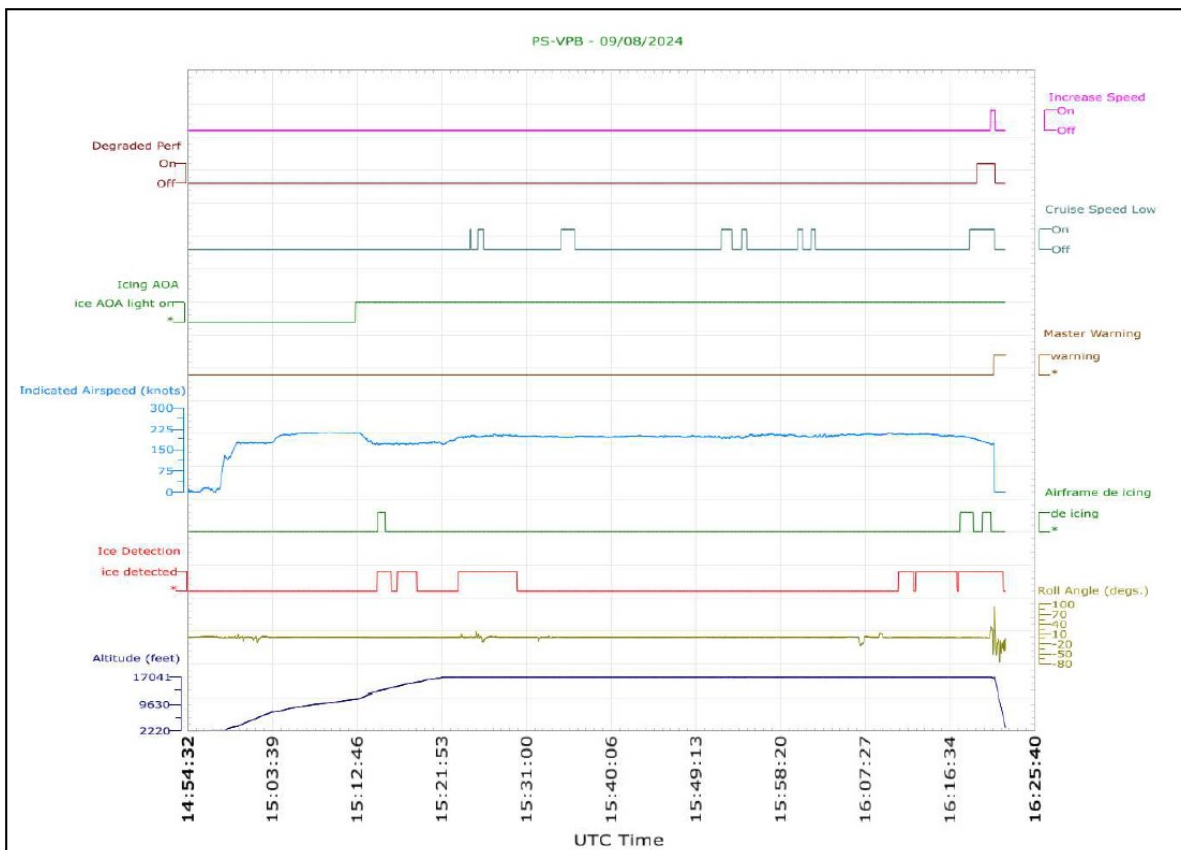
Figura 31 - Parâmetros degradados do FDR e analisados por meio do software *Insight Analysis*.

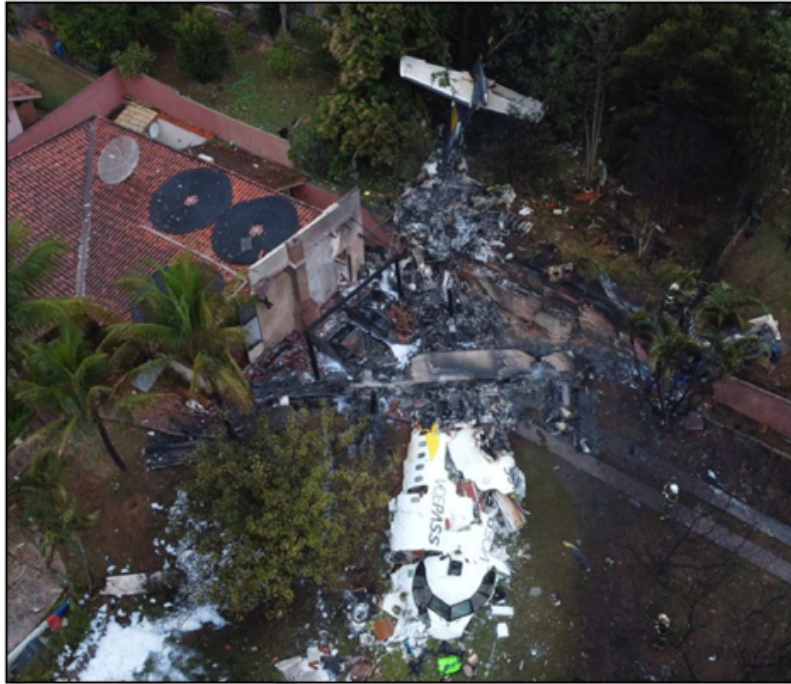
Os motores permaneceram presos às asas, porém foram atingidos pelo fogo pós-impacto. Todas as hélices foram fraturadas devido ao impacto contra o solo. O cone de cauda da aeronave colidiu com um muro e não foi consumido pelo fogo.

A cabine de pilotagem e os instrumentos de voo tiveram danos substanciais decorrentes da colisão contra o solo e não foram atingidos pelo fogo.

Figura 32 - Vista geral da aeronave após colisão com o solo e fogo pós-impacto.

Não houve evidências de fogo em voo. O fogo iniciou-se imediatamente após o impacto contra o solo. O material de combustão foi o combustível da aeronave e a fonte de ignição provavelmente originou-se devido ao forte atrito da aeronave com o solo.
