Reporte Preliminar

#ICE - FORMAÇÃO DE GELO

#LOC-I - PERDA DE CONTROLE EM VOO

ATR 72-212A (500)

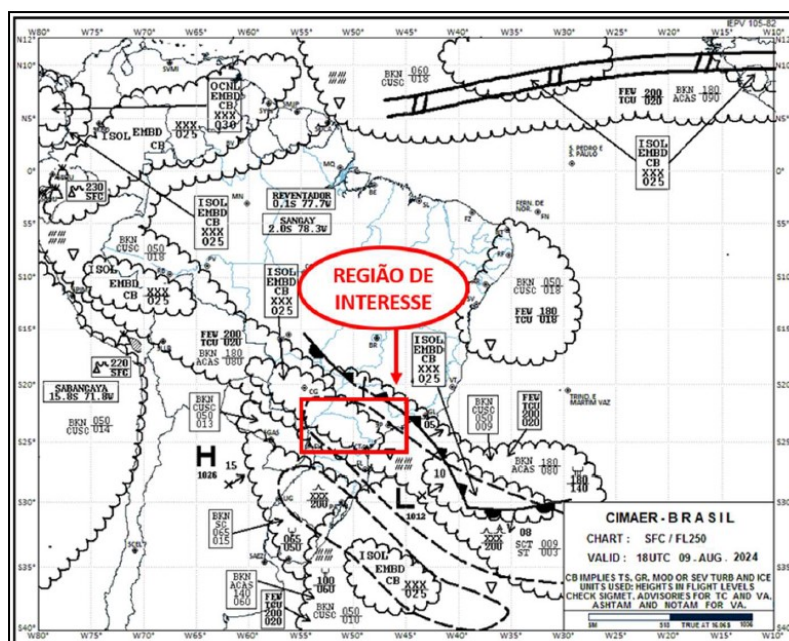
Figura 26 - SIGWX da superfície ao FL250 das 18h (UTC) do dia 09AGO2024. Em destaque no polígono vermelho, a região de interesse.

- frente fria cruzando o Estado de São Paulo, associada a um centro de baixapressão atmosférica de 1.012 hPa situado aproximadamente em 29°S 043°W;
- nuvens TCU, com base a 2.000 ft e topo a 20.000 ft, constituindo de 1 a 2 oitavos do céu (FEW);

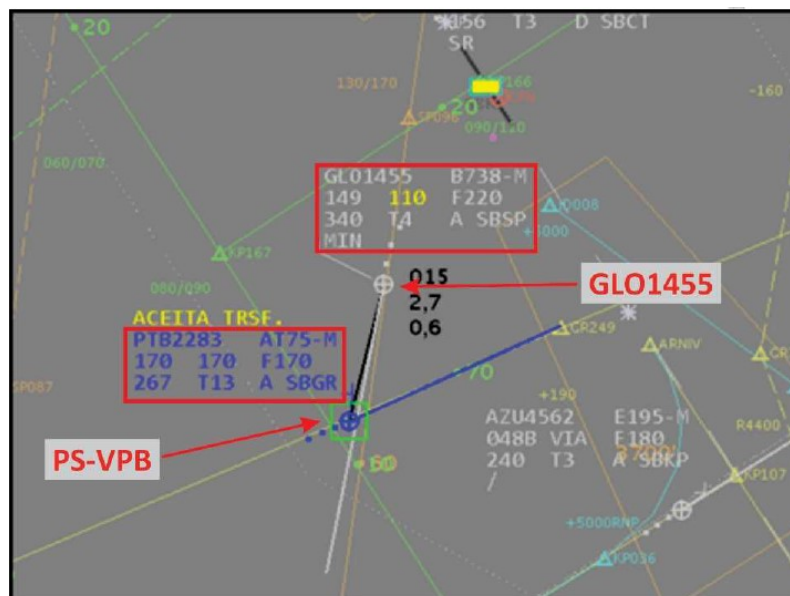
Nesse momento, a aeronave encontrava-se no FL170 a cerca de 3 NM do fixo GR249, tendo como tráfego, que lhe restringia temporariamente sua descida, o GLO1455 que realizava a STAR DOSPI 1A e que se encontrava na sua posição relativa de 10 horas, afastado 2,7 NM, com rumo sul e cruzando o FL149 em descida (Figura 27).

Figura 27 - Revisualização RADAR do momento em que o PS-VPB tinha o tráfego restrito pelo GLO1455.

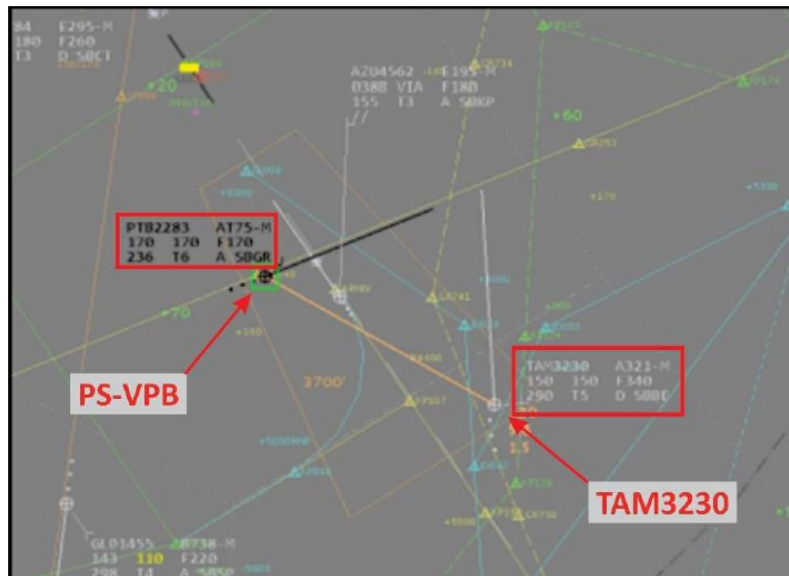
Nesse momento, o Passaredo 2283 encontrava-se passando sobre o fixo GR249, mantendo o FL170, tendo o tráfego do TAM3230, que o restringia na sua posição relativa de 2 horas, afastado 5,8 NM, nivelado no FL150 e com rumo Norte (Figura 28).

Figura 28 - Revisualização RADAR do momento em que o PS-VPB tinha o tráfego restrito pelo TAM3230.

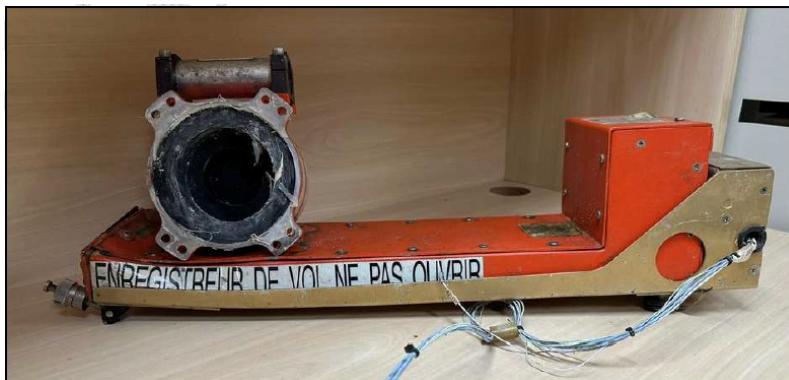
Figura 29 - *Flight Data Recorder* instalado na aeronave PS-VPB.

A aeronave estava equipada com um FDR digital FA2100 FDR L3, modelo 2100- 2/4043, *Part Number* (P/N - número da peça) [2100-4043-00](#), *Serial Number* (S/N - número de série) [000585479](#), com capacidade máxima de 256 palavras por segundo e barramento de comunicação ARINC 573/717. A *Flight Data Acquisition Unit* (FDAU - unidade de aquisição de dados) instalada na aeronave possuía o P/N ED34A350.

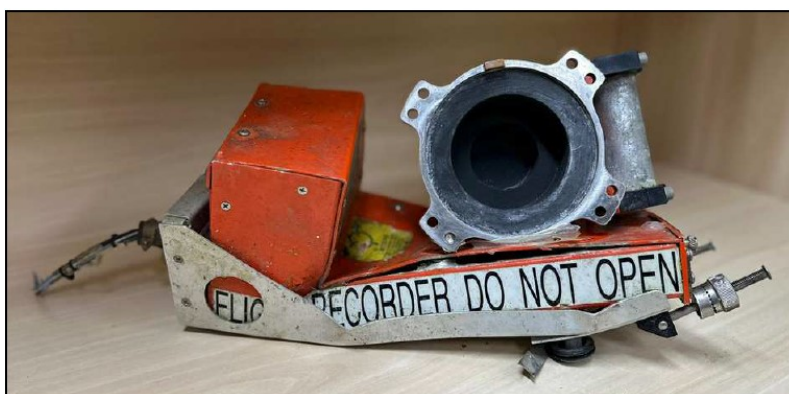
Figura 30 - *Cockpit Voice Recorder* instalado na aeronave PS-VPB.

Além disso, a aeronave estava equipada com um CVR digital FA2100 CVR L3, P/N [2100-1020-02](#), S/N 01753, com *software* P/N 840-E1657-01, com capacidade de gravação em três canais de alta qualidade (HQ), com duração de 30 minutos cada, um canal de alta qualidade combinada (HQC) com duração de 30 minutos e dois canais com qualidade padrão (SQ) de duração de 120 minutos cada.
